Biogasanlage Riedlingen Ein Beitrag zur Klärung der Unfallursache

Roland Stehle, Heilbronn

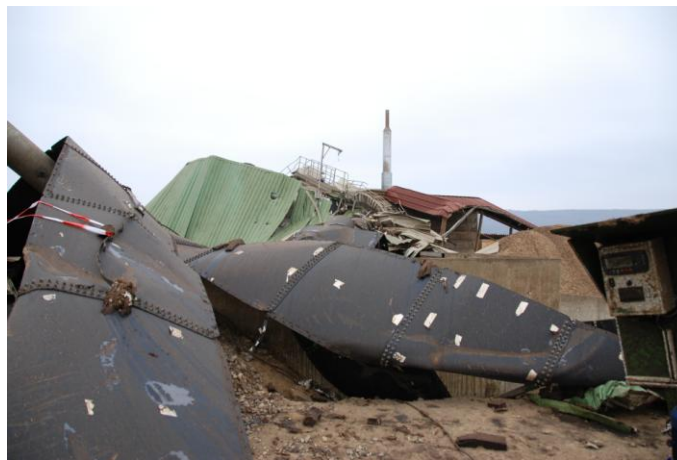
Die Anlage wurde am 14. Dezember 2007 in Betrieb genommen und 2 Tage später vollständig zerstört. Ein Sachverständiger für Biogasanlagen hat auf seiner Internet-Seite folgende Meldung publiziert:

Er erkennt bei diesem Trümmerbild keine Anzeichen einer Explosion und zieht Vergleiche mit dem Unfall auf der Deponie Deiderode.

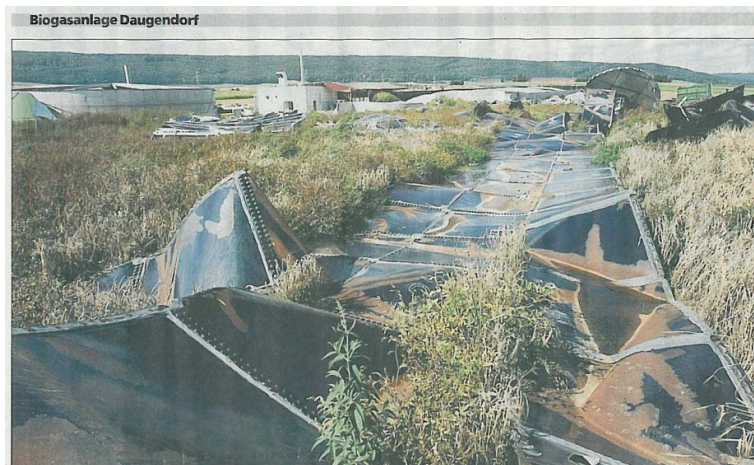
Vor über acht Monaten ist die Biogasanlage in Daugendorf havariert. Laut Gutachten waren Baufehler am Fermenter die Ursache dafür. Noch immer liegen Teile des geplatzen Fermenters an der Unglücksstelle. SZ-Foto: Thomas Warnack

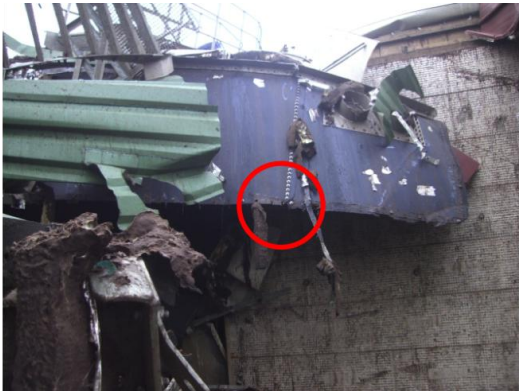
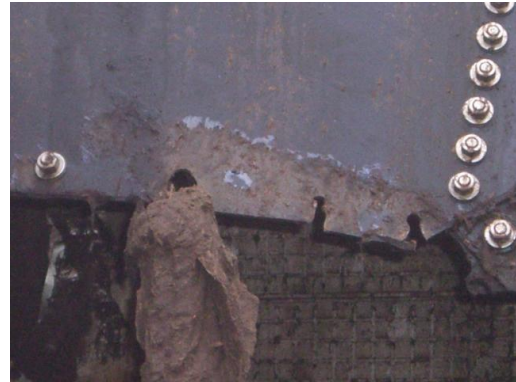
Am obersten Mantelschuss sind die Schraublöcher zum darunter liegenden Schuss nach unten ausgerissen. Ein deutliches Zeichen, dass hier starke vertikale Kräfte im Fermentermantel gewirkt haben.

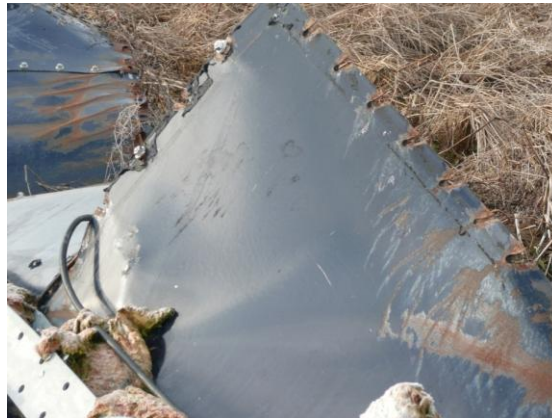
Die Schraublöcher der Dachbleche sind seitlich ausgerissen. Auch hier ein Hinweis auf die Richtung der Kraftwirkung.

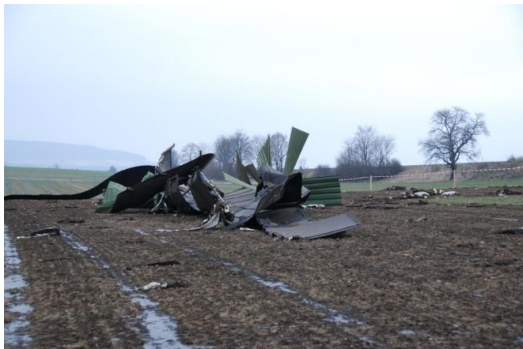
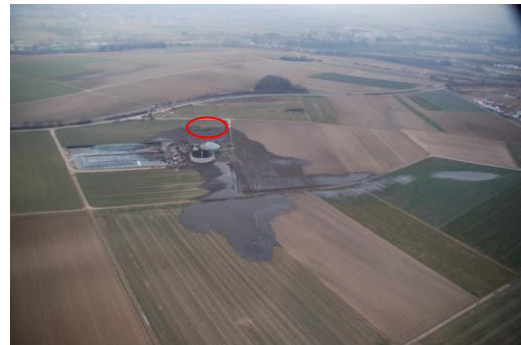
Dieses Trümmerteil liegt ca. 50 m entfernt vom Standort des Fermenters. Es handelt sich um Blechteile aus dem untersten Mantelbereich des Fermenters. In dieser Richtung steigt das Gelände um mehrere Meter an. Deutlich ist die Geländetopografie im Luftbild anhand der Ausbreitung des Schlammflusses zu sehen. Das Trümmerteil liegt hier am äußeren Rand des Schlammflusses. Dass man als Erklärung für den Fundort des Trümmerteils in den Gutachten die Aussage findet, es sei dorthin durch einen Tsunami aus Schlamm geschwemmt worden, kann man nur ironisch kommentieren.

Wesentlich plausibler ist die Aussage, dass das Trümmerteil an diese Stelle geschleudert wurde. Diese Aussage muss allerdings bezüglich ihres physikalischen Sachverhalts geprüft werden.

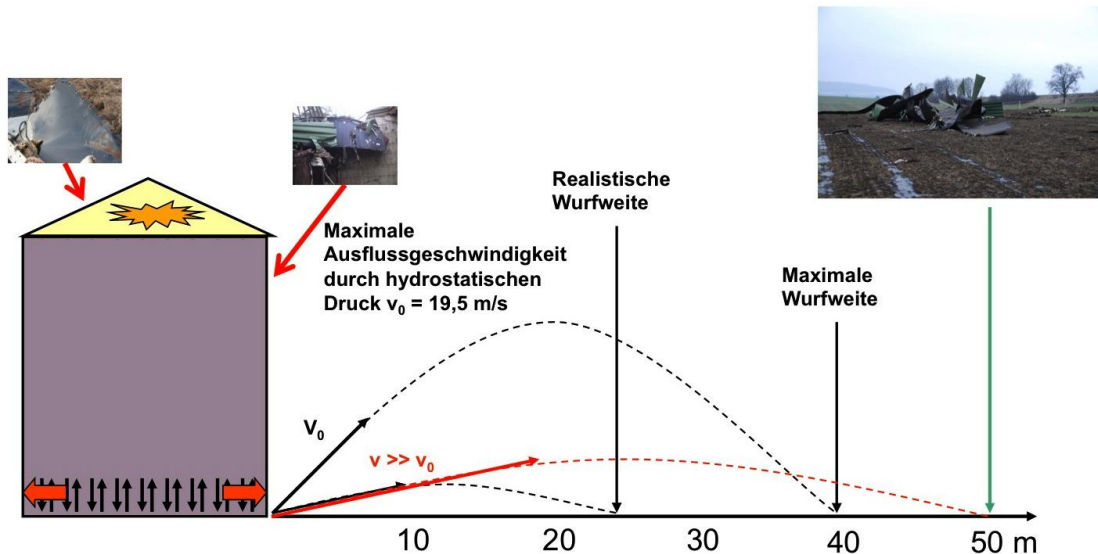
Dies ist ein maßstäbliches Bild des Fermenters mit der Lage des Trümmerteils. Wenn der Zylinder des Fermenters vollständig mit Schlamm befüllt ist, ergibt sich am Fußpunkt eine maximale Ausflussgeschwindigkeit von 19,5 m/s. Unter der Annahme eines idealen Abwurfwinkels von 45° kann mit dieser Geschwindigkeit eine Wurfweite von ca. 39 m erzielt werden. Die Annahme eines so steilen Abwurfwinkels ist natürlich nicht realistisch und daher die tatsächliche Wurfweite geringer. Um das Trümmerteil an den Fundort zu schleudern ist nach simplen physikalischen Erkenntnissen eine wesentlich höhere Anfangsgeschwindigkeit erforderlich.

Nehmen wir an, dass unter dem Fermenterdach eine Explosion stattgefunden hat, dann wird durch den schnell ansteigenden Explosionsdruck das Dach nach oben gerissen. Hierdurch kann das Aufreißen der Schraublöcher nach unten verstanden werden. Gleichzeitig erfährt die kegelförmige Dachfläche Kräfte, die sie auseinander reißt und auf die Schlammoberfläche wirkt ein Druckimpuls. Die Druckwelle läuft in der Flüssigkeitssäule nach unten, bis sie vom Behälterboden reflektiert wird. Im Bodenbereich überlagern sich die voraus laufenden reflektierten Wellenanteile mit den nachlaufenden und erzeugen eine Zone extremen Drucks der zum Sprengen des unteren Mantels führt und die Teile mit hoher Geschwindigkeit fortschleudert.

Das Modell einer Explosion unter dem Fermenterdach erklärt nicht nur wie das Trümmerteil über eine Entfernung von 50 m geschleudert wurde sondern auch, dass der Fermenter gleichzeitig an mehreren Stellen aufriß.

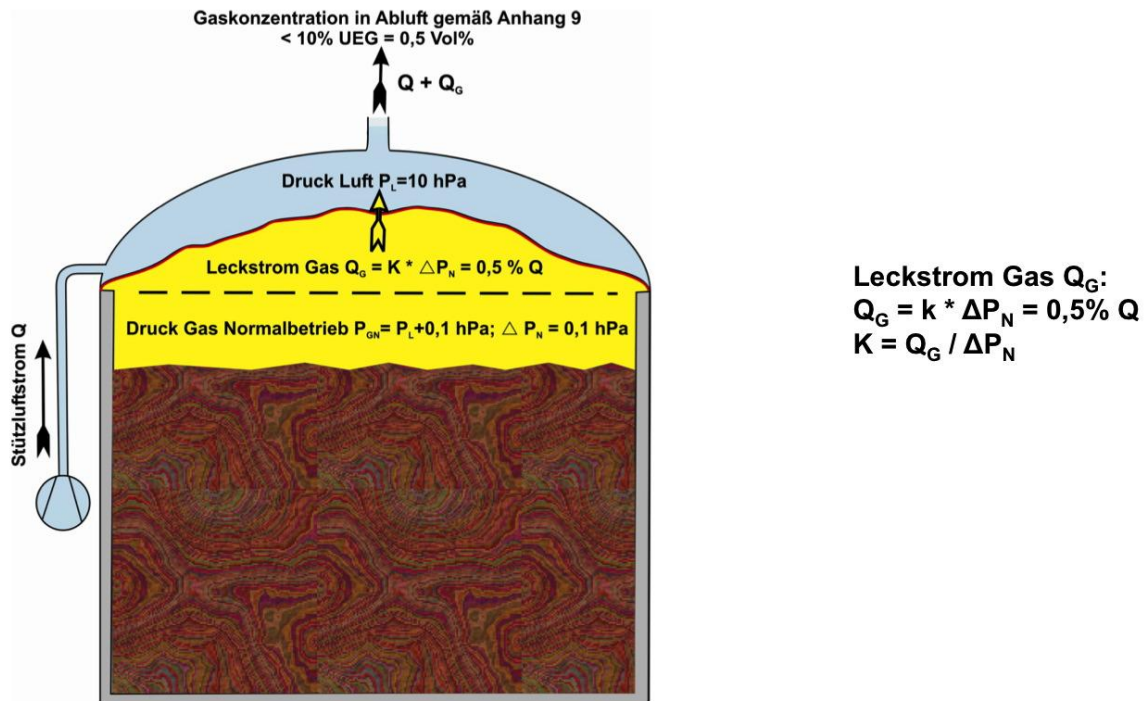
Im Fermenter befindet sich über dem Schlamm der Gasbehälter gebildet durch eine Folie, die Gas und Luft trennt. Darüber ist eine weitere Folie eingebaut. Zwischen beide Folien wird ständig Luft eingeblasen um die äußere Folie ähnlich einer Tragfluthalle zu stützen und gleichzeitig den Gasdruck zu erzeugen.

Das Regelwerk geht davon aus, dass die untere Folie Leckagen aufweist und ein stetiger Gasstrom in die Stützluft stattfindet.

Die Druckdifferenz zwischen der Luft- und der Gaszone ist sehr gering. Nur das Eigengewicht der Folie von ca. 1 kg/m^2 erzeugt einen Differenzdruck von ca. $0,1 \text{ hPa}$. Mit dieser Bedingung kann man eine Kenngröße k für die Leckstellen in der Gasbehälterfolie als Quotient des Gasleckstroms durch den Differenzdruck definieren.

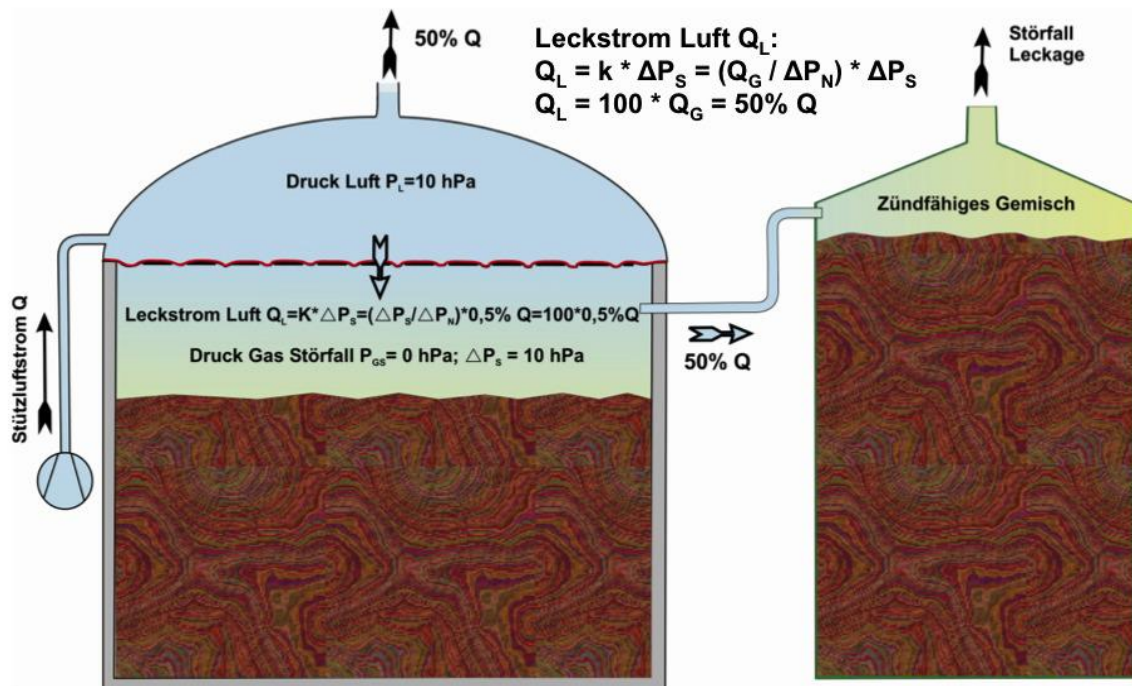
In diesem Bild habe ich einen Nachgärfermenter mit aufgesetztem Doppelfoliengasbehälter in Verbindung mit einem Hauptfermenter dargestellt. Dies entspricht dem Anlagenkonzept der Biogasanlage Riedlingen.

Nehmen wir an, dass durch einen Störfall am Hauptfermenter eine große Leckage entsteht durch die ein großer Gasstrom austritt.

Sobald der Gasbehälter entleert ist und die Folie auf dem eingebauten Rost aufliegt, sinkt der Druck in der Gaszone bis nahe zum Atmosphärendruck ab. Der Luftstrom in die Gaszone durch die nach den Sicherheitsregeln zulässigen Leckstellen in der Gasbehälterfolie ist entsprechend der Druckdifferenz von nun ca. 5–10 hPa sehr groß und spült das Gas zuerst aus dem Nachgärfermenter und dann aus dem Hauptfermenter, bis in diesem ein zündfähiges Gas-Luftgemisch erreicht wird.

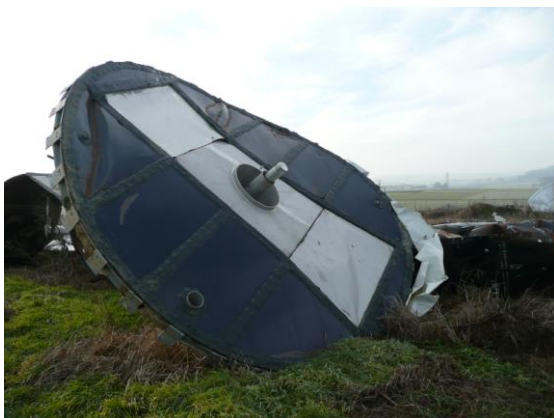
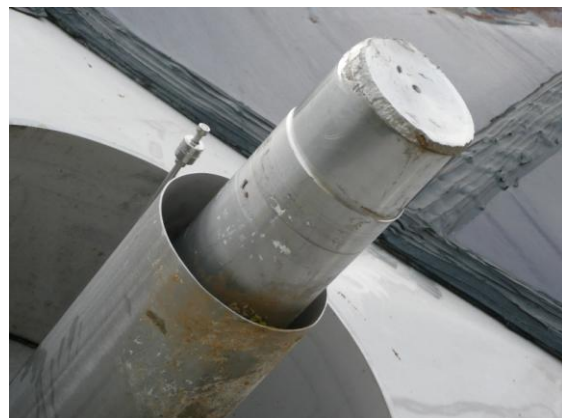
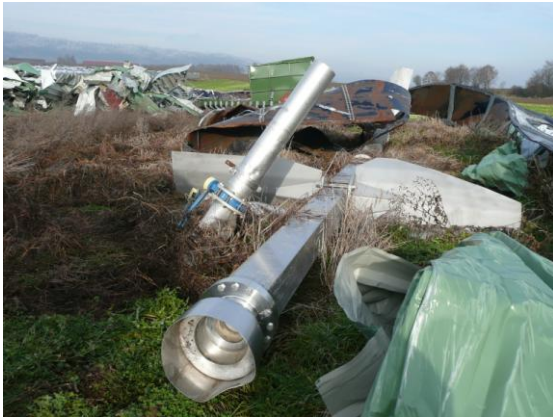
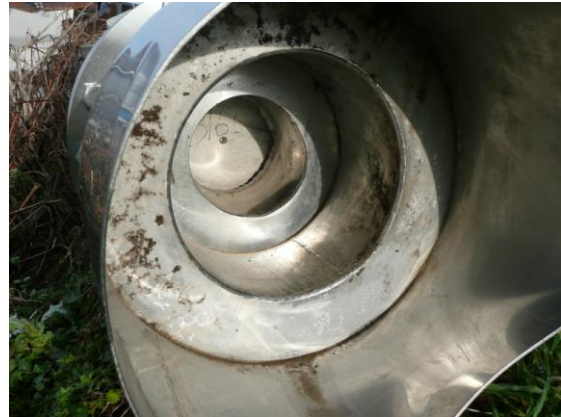
Diese Bilder zeigen den zentralen Deckel des Fermenters. In der Mitte ist eine Welle in einem Hülsrohr zu sehen. An der Welle war ein ca. 20 m langer Mischer mit zwei Flügeln befestigt. Am oberen Ende des Mixers ist eine Tasse angebaut, die zusammen mit dem Hülsrohr einen Wasserverschluss der drehenden Mischerwelle bildete. Der Füllstand im Wasserverschluss sollte durch einen Sensor überwacht werden. Dieser war zum Zeitpunkt des Unfalls aber noch nicht elektrisch angeschlossen.

Es gibt mehrere Möglichkeiten, durch die hier eine Leckage entstanden sein könnte:

- Der Flüssigkeitsstand in der Wassertasse kann zu gering gewesen sein und der Wasserverschluss bei regulärem Gasdruck ausgeblasen worden sein.
- Durch eine Störung im Gassystem kann der Gasdruck stark angestiegen sein und so die korrekt befüllte Wassertasse ausblasen.
- Die Schweißnaht zwischen der Antriebswelle und dem Mischer kann bereits vor dem Unfall gebrochen sein und der Mischer mit der Wassertasse nach unten fallen. Der Mischer war ohne ein unten liegendes Lager eingebaut und bildete aufgrund dieser Konstruktion ein rotierendes Pendel.

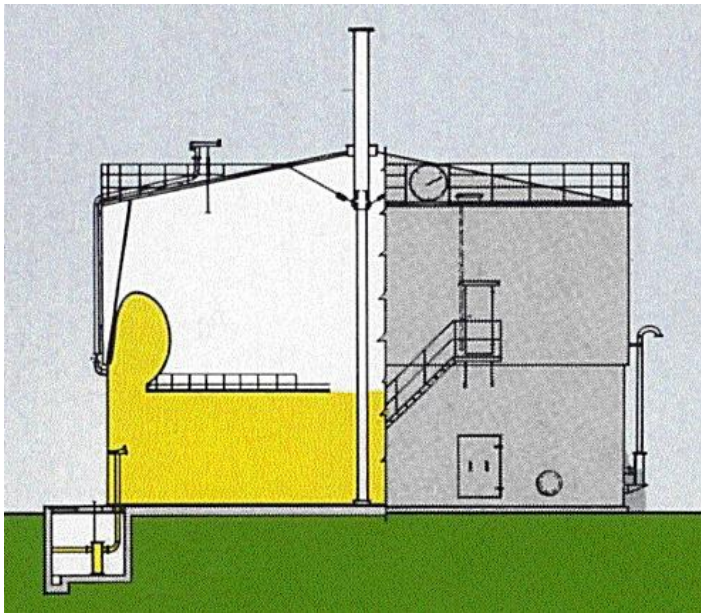
**Niederdruckgasbehälter**

Kläranlagen sind in der überwiegenden Zahl mit Niederdruckgasbehältern ausgerüstet. In diesen Gasbehältern wird der Gasdruck durch eine Gewichtsbelastung erzeugt und nicht durch ein Luftpolster. Auf der Luftseite der Membran herrscht Atmosphärendruck.

In der ersten Phase des Störfalls tritt an der Leckage des Fermenters gleichfalls Gas aus bis der Gasbehälter entleert ist. Das Belastungsgewicht sitzt nun auf dem Boden des Behälters auf und der Gasdruck fällt auf Atmosphärendruck ab. Nun ist auf beiden Seiten der Membran Atmosphärendruck, eine Druckdifferenz durch die Luft in das Gassystem eingetragen werden könnte, besteht nicht.

In der zweiten Phase nimmt der Gasstrom durch die Leckage soweit ab, bis nur noch das aktuell im Fermenter erzeugte Gas austritt. Gegen diese Gasströmung ist es nicht möglich, dass Luft in das System eintritt. Die Bildung eines zündfähigen Gas-Luftgemischs und somit eine Explosion innerhalb des Fermenters wäre sicher ausgeschlossen gewesen.
