Explosionsunfälle

Beispiele aus den Bereichen Kläranlagen und Biogasanlagen

Roland Stehle, Heilbronn

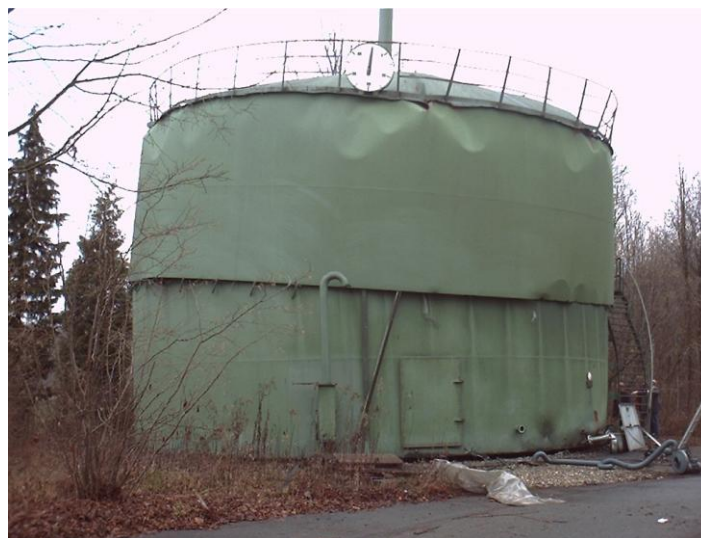
Bild 1

Dieser Gasbehälter wurde durch eine Explosion zerstört.

Auffallend ist die Verformung des Gehäuses durch den Explosionsdruck. Aufgrund der Druckentlastung durch die Belüftungsöffnungen des Gehäuses führte der Innendruck jedoch nicht zum Abriss des Behälterdachs oder zum Aufreißen des Mantels.

Folge des Unfalls war ein hoher Sachschaden durch die vollständige Zerstörung des Behälters, aber zum Glück kein Personenschaden. Alle beteiligten Personen befanden sich zum Zeitpunkt der Explosion innerhalb des Schachts, in dem sich die Explosion selbst nicht auswirkte.

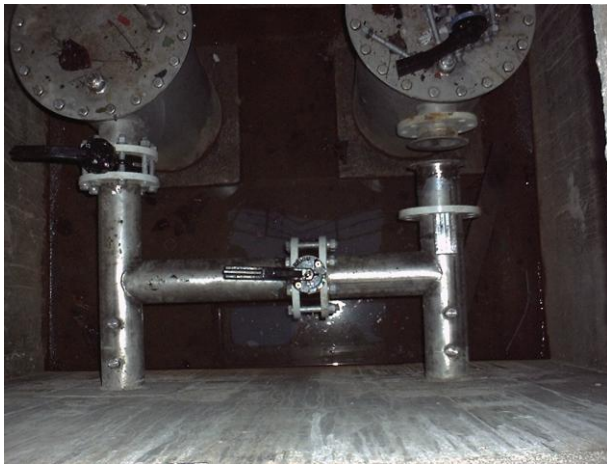
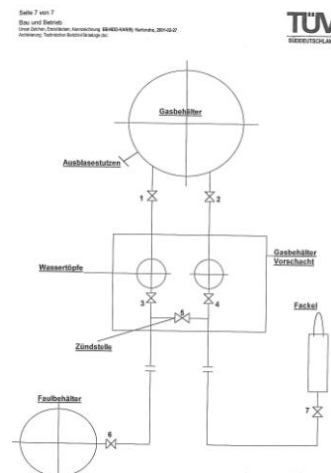
Bild 2

Die Unfalluntersuchung konzentrierte sich am Anfang auf die Frage, ob der Behälter vor Beginn der Arbeiten entgast wurde.

Wäre der Behälter nicht entgast worden, hätte innerhalb des Behälters kein zündfähiges Gemisch vorhanden sein können. Es muss also nach der Entgasung des Behälters wieder Gas in den Behälter eingeleitet worden sein um ein Gas-Luftgemisch zu bilden.

Ausgelöst wurde die Explosion durch Schweißarbeiten an Rohrleitungen in dem vorgelagerten Gasbehälterschacht.

Zwischen der Entgasung des Behälters und den Schweißarbeiten lag eine zweitägige Arbeitsunterbrechung während des Wochenendes.

Als mögliche Fehler der Beschäftigten wurde daher festgestellt:

- **In die Rohrleitungen wurden keine Steckscheiben eingesetzt**
- **Vor Beginn der Schweißarbeiten wurde keine Freimessung durchgeführt**

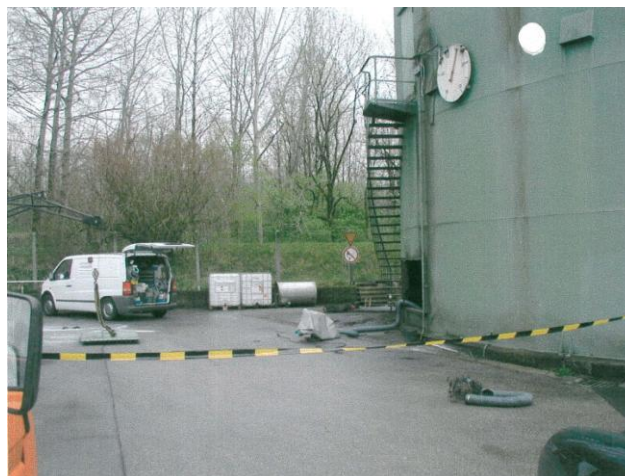
Bild 3

Der Beschäftigte wollte mit einem elektrischen Schlagschrauber das Mannloch öffnen, ohne den Behälter zuvor zu entgasen.

Das austretende Gas vermischte sich im Arbeitsbereich mit Luft und wurde durch einen elektrischen Funken gezündet.

Der Beschäftigte erlitt schwere Brandverletzungen an den ungeschützten Körperteilen. Ein nennenswerter Sachschaden trat nicht ein.

Innerhalb des Behälters wurden keine Brandspuren festgestellt. Selbst das Ex-Warngerät blieb unbeschädigt, es befand sich gut geschützt im Fahrzeug.

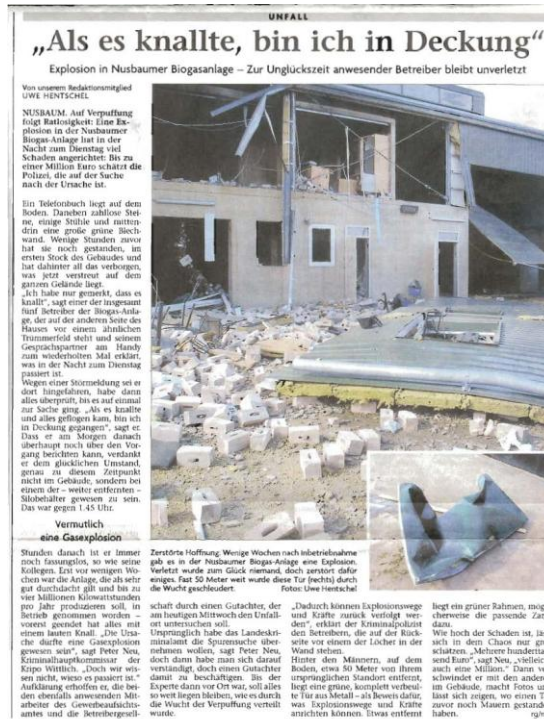
Bild 4

Das Betriebsgebäude wurde durch eine Explosion schwer beschädigt.

Am Anfang der Ereigniskette, die zum Gasaustritt im Gebäude führte, stand ein Defekt an der Inhaltsmessung des Gasbehälters.

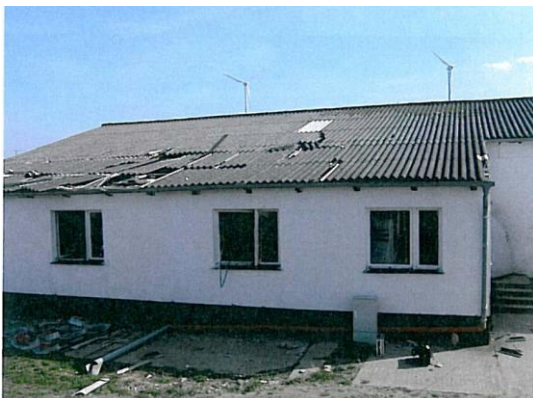
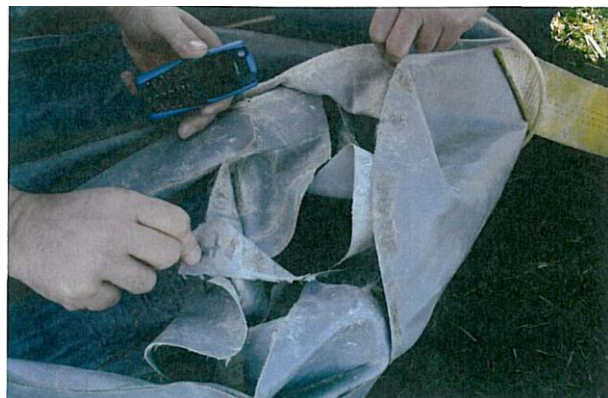
Bild 5

Auch hier wurde das Betriebsgebäude durch eine Explosion beschädigt.

Ursache war eine großflächige Leckage in der Gasbehältermembran, die vom Hersteller trotz vorausgegangener Störmeldungen des Betreibers, nicht gefunden wurde.

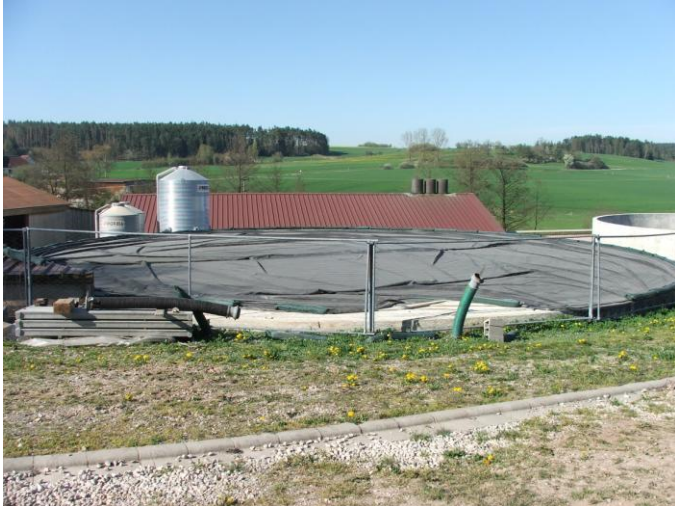
Bild 6

Hier erlitten zwei Personen schwere Verbrennungen.

In einem Raum, durch den Gasleitungen aus Kunststoffrohren mit Steckverbindungen führten, befanden sich nicht Ex-geschützte elektrische Betriebsmittel.

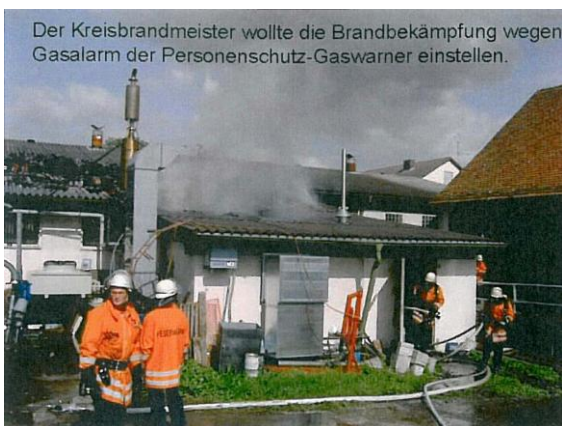
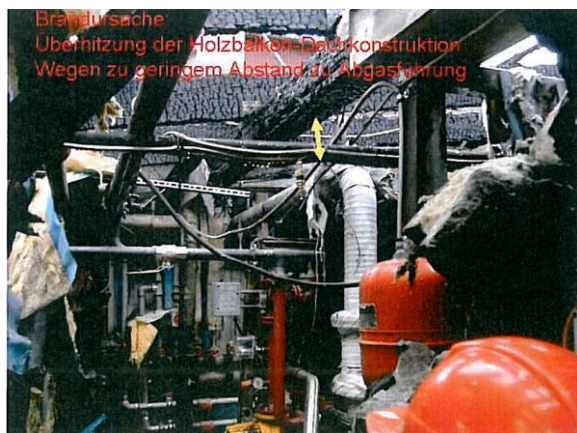
Bild 7

Der Kreisbrandmeister wollte die Brandbekämpfung wegen Gasalarm der Personenschutz-Gaswarner einstellen.

Brandursache:
Überhitzung der Holzbalken-Dachkonstruktion
Wegen zu geringem Abstand zu Abgasführung

Schwere Zerstörungen durch einen Brand.

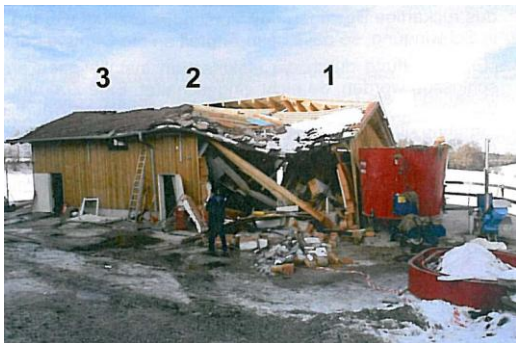
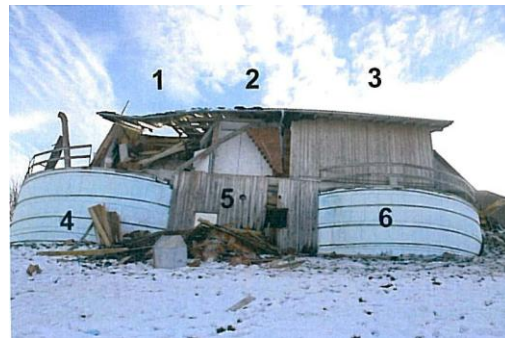
Bild 8

Offensichtlich hat auch hier eine Explosion stattgefunden.

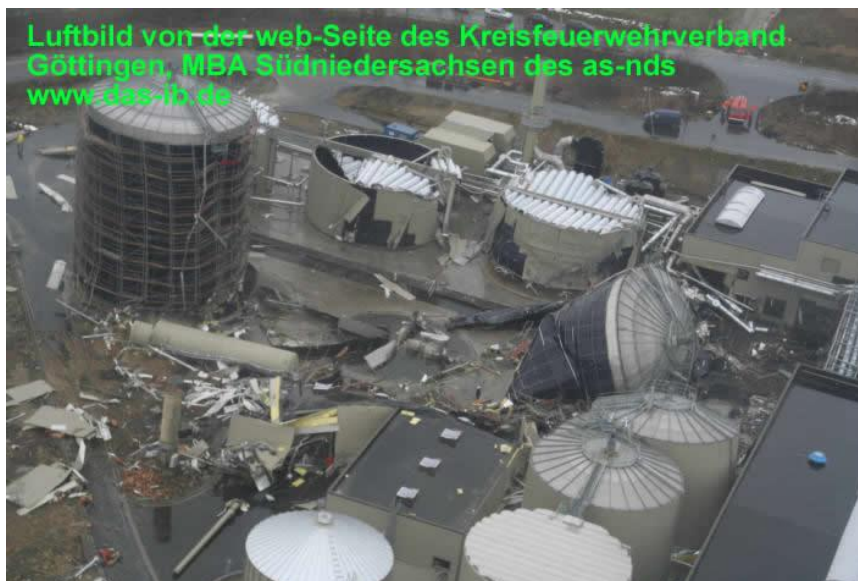
Bild 9

Dies ist ein Luftbild von dem wohl schwersten Unfall auf einer Biogasanlage in Deutschland.

- **Einer der drei Fermenter wurde vollständig in kleine Trümmerstücke zerstört.**
- **Die Dächer umliegender Bauwerke wurden beschädigt und teilweise abgerissen.**
- **Die Fassaden wurden über die gesamte Höhe eingedrückt und abgerissen.**
- **Rohrleitungen hinter anderen Bauwerken wurden stark deformiert.**

- Die Sachverständigen schließen von Anfang an eine Explosion aus.
- Die Sachschäden wurden durch die Versicherungen ersetzt.
- Angeblich besteht eine Schweigevereinbarung aller Beteiligten.
- Fragen zur Ursache und zum Hergang werden nicht beantwortet.
- Viele Details des Schadensbilds können ohne die Wirkung einer Explosionsdruckwelle nicht verstanden werden.

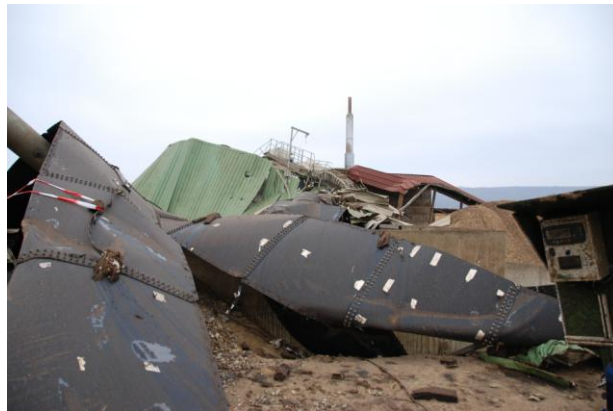
Bild 10

Wir waren am 27. und 28. Dezember 2007 vor Ort, und haben uns vom dem Schadensbild und den möglichen Ursachen wie Folgeschäden überzeugt. Anzeichen für eine Explosion und / oder "längeres (>sec. - Bereich)" Feuer / Brand haben wir nicht festgestellt. Es gibt uE jedoch viele Ähnlichkeiten zu dem MBA Schaden auf der ZD Deiderode aus Januar 2005, wo wir ebenfalls als Sachverständige zur Ursachenfindung beteiligt waren.

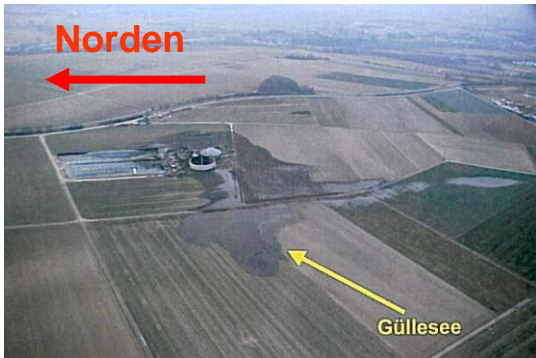
Bild 12

Das Luftbild zeigt einen Überblick des Unfallorts.

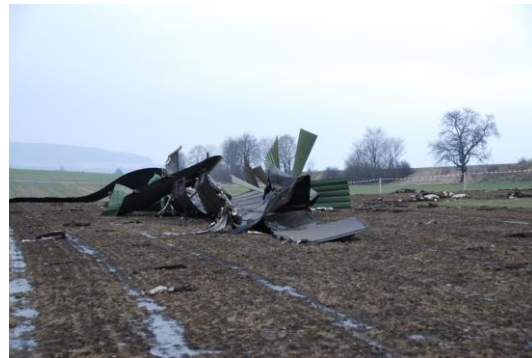
Bild 13

Den entscheidenden Schlüssel zur Ermittlung der Unfallursache sehe ich im Fundort dieses Trümmerstücks. Es handelt sich um Blechteile aus den untersten 3 Ringsegmenten des Fermentermantels. Das Gesamtgewicht der Trümmer schätze ich auf über 10 to.

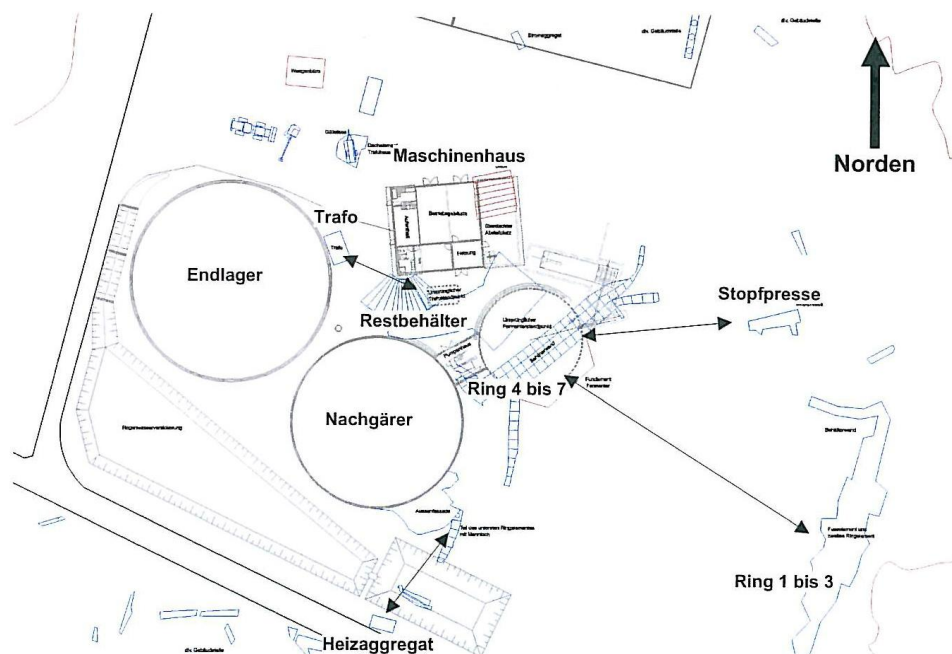
Bild 14

Lageplan mit Übersicht Trümmerfeld. Einige charakterische Verschiebungen von Trümmern und Aggregaten sind durch Doppelpfeil angedeutet (Quelle: LKA Stuttgart).

Deutlicher ist die Trümmerlage im Lageplan der Sachverständigen zu erkennen. Der Fundort des Trümmerstücks befand sich in 50 m Entfernung in östlicher Richtung. In dieser Richtung steigt das Gelände um ca. 2 m an. Das Luftbild zeigt, dass dem Geländegefälle folgend die Hauptflussrichtung des Schlammes genau entgegengesetzt verlief. Im anderen Bild ist zu erkennen, dass der Schlammfluss wenige Meter nach den Trümmern endete. Sehr hoch kann die Welle des ausgelaufenen Schlammes hier nicht mehr gewesen sein.

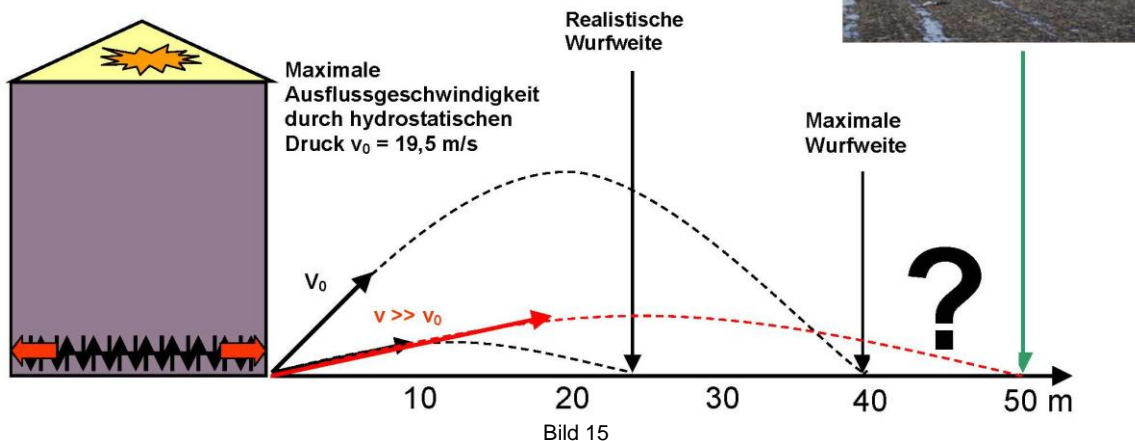
Dies ist eine maßstäbliche Darstellung des Fermenters und der Trümmerlage. Die Trümmer befanden sich hier in 50 m Entfernung.

Die maximale Ausflussgeschwindigkeit infolge des hydrostatischen Drucks beträgt am Fußpunkt des Fermenters 19,5 m/s. Mit dieser Anfangsgeschwindigkeit könnte ein Trümmerstück fortgeschleudert worden sein.

Zur Abschätzung der maximal erzielbaren Wurfweite nehme ich einen Startwinkel von 45° an. Bei einem abweichenden Winkel ist die Wurfweite kürzer. Die maximal erreichbare Wurfweite beträgt ohne Berücksichtigung von Energieverlusten und Bewegungswiderständen 39 m.

der Trümmerteile festgestellt wurden. Ohne eine Einschlagspur muss ein Zwischenaufprall aber ausgeschlossen werden. Somit stellt die Weite von 39 m eine Maximalabschätzung dar.

Die Frage bleibt: **Wie wurde die letzte Distanz von 11 m überbrückt?**

Eine Explosion unter dem Fermenterdach hebt einerseits das Dach an, andererseits übt sie einen kurzen Druckimpuls auf die Flüssigkeitsoberfläche aus. Die Druckwelle durchläuft die Flüssigkeitssäule nach unten, bis sie vom Behälterboden reflektiert wird. Während einer kurzen Zeit überlagert sich die Druckwelle mit ihrer bereits reflektierten Wellenfront und erzeugt in Bodennähe eine Druckspitze. Mit diesem Modell ist zu verstehen, wie der Fermentermantel im unteren Bereich gesprengt und mit hoher Geschwindigkeit fortgeschleudert wird. Die oberen Mantelteile fallen dagegen nahe am Standort nach unten.
