Sicherheitstechnische Beurteilung von Gasbehältern mit Beispielen von Unfällen

Roland Stehle, Heilbronn

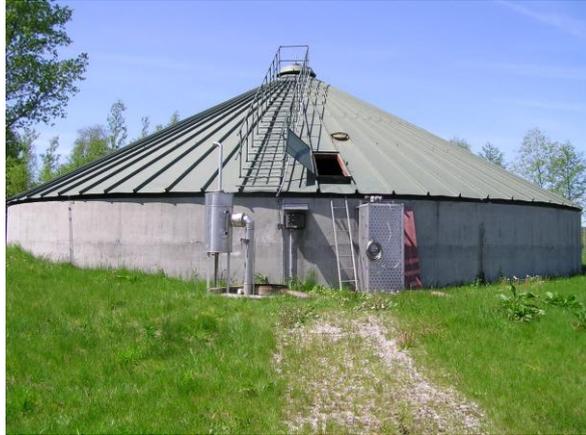
Dies hier ist ein druckloser Gasbehälter mit 2000 cbm Inhalt.

Die Bauhöhe des Behälters beträgt insgesamt ca. 8 m, von denen sich 7 m unter der Erde befinden.

Der Zugang in den Luftraum oberhalb der Membran erfolgt durch diese Öffnung im Dach. Eine Einstieghilfe ist nicht vorhanden.

Zum Gasraum gibt es keinen Zugang.

Eine Möglichkeit zum Anschluss einer Entgasungseinrichtung besteht nur an dieser Anschlussleitung der Sicherheitseinrichtung mit Nennweite DN 50.

Neben der Sicherheitseinrichtung befindet sich der Einstieg in den Installationsschacht.

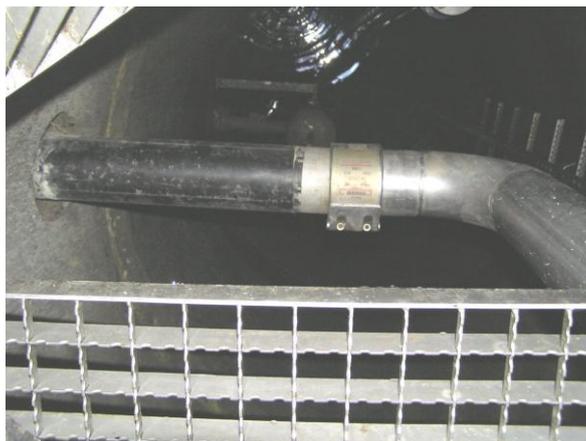
Der Schacht selbst besteht aus Betonringelementen mit einer Tiefe von ca. 8 m und ist im unteren Bereich mit Wasser gefüllt.

Von seiner Art her erweckt der Schacht eher das Interesse eines Höhlentauchers, als dass er geeignet ist zur Prüfung der eingebauten Installationen.

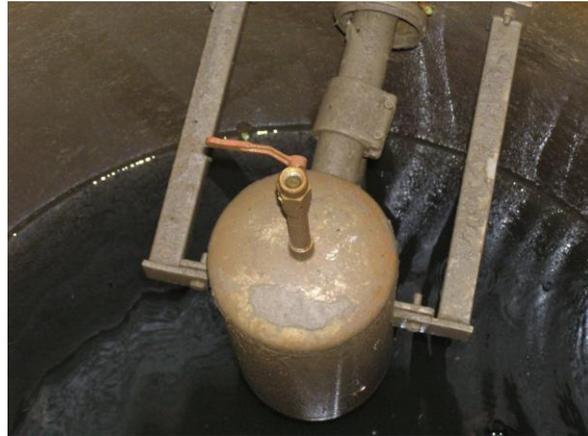
Ganz unten im Schacht befindet sich die Entwässerungseinrichtung des Gasbehälters.

Der gasdichte Anschluss der Kondensatleitung in den Gasraum lässt sich bei dem äußerlich erkennbaren Aufbau nur erahnen.

Der Versuch einer wiederkehrenden Prüfung an diesem Behälter wurde mit dem Ergebnis abgeschlossen, dass die Aussagekraft der Prüfung in wesentlichen Punkten Mängel aufweisen wird und die Prüfung daher nicht die Anforderungen der Betriebssicherheitsverordnung erfüllen kann.

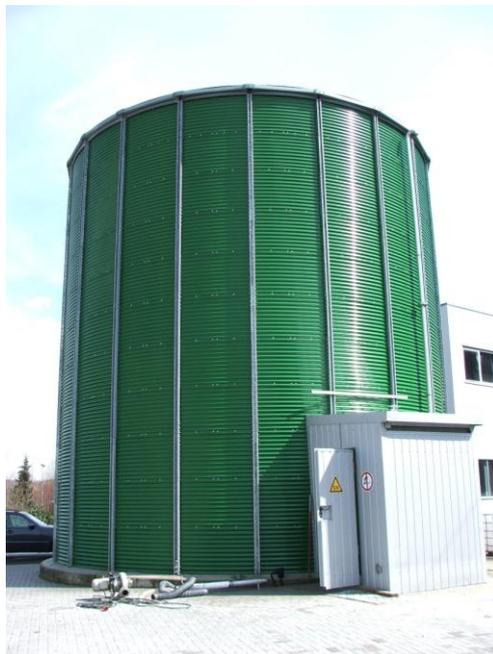
Dies hier ist ein druckloser Gasbehälter mit 500 cbm Inhalt. Das Gehäuse besitzt eine Zugangstür durch die der Luftraum begangen werden kann. Zum Gasraum gibt es keinen Zugang.

Eine Entgasungseinrichtung kann angeschlossen werden.

Die Installationen sind in einem begehbaren Schacht und in diesem Schutzgehäuse untergebracht.

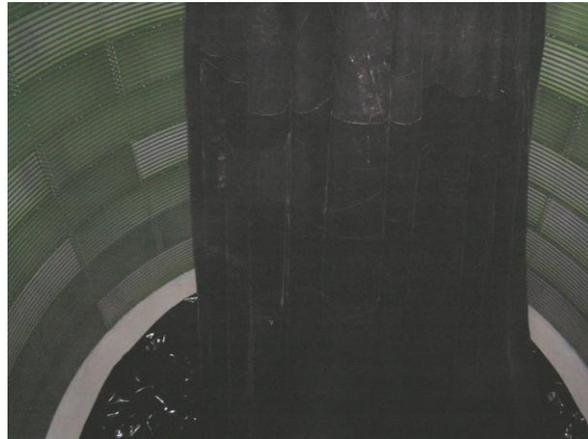
Der Membransack hängt im Inneren des ca. 8 m hohen Gehäuses und kann aufgrund seiner Größe und Einbauart nur mit sehr hohem Aufwand vollständig besichtigt werden.

Eine Prüfung der technischen Dichtheit des Membransacks ist nicht möglich.

Bei einem prinzipiell ähnlichen Gasbehälter wurde vom Betreiber über einen längeren Zeitraum eine erhöhte Gaskonzentration innerhalb des Gehäuses festgestellt. Obwohl nach der Ursache intensiv gesucht wurde, konnte eine Leckstelle nicht lokalisiert werden.

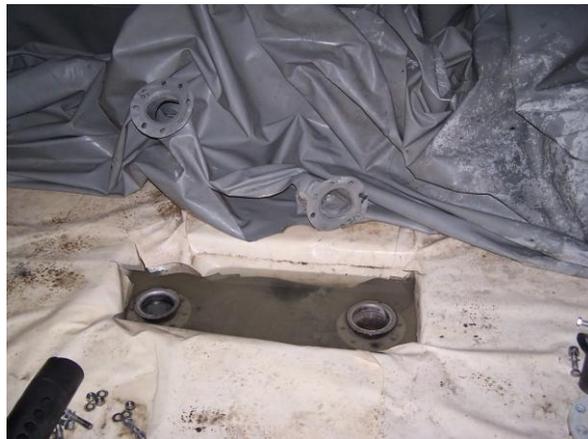
Erst nachdem die Membran mit großem Aufwand gewendet wurde, zeigte sich ein großer Riss am Anschluss der Gaseingangsleitung im Zentrum des Behälterbodens.

Durch diese Leckstelle ist abhängig von den jeweiligen Druckverhältnissen über einen Zeitraum von mehreren Monaten Gas ausgetreten oder Luft in das Gassystem eingesaugt worden.

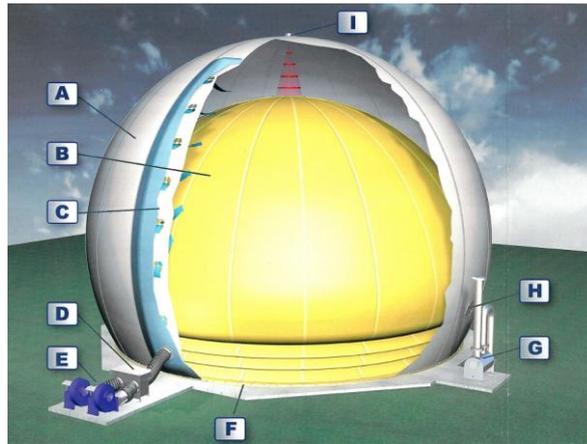
Dieses Prinzipbild zeigt einen sogenannten Doppelmembrangasbehälter, in dem die zwischen die Membranhüllen eingeblasene Luft den Gasdruck erzeugt und gleichzeitig die äußere Schutzmembran stabilisiert.

Der Behälter verfügt weder über einen Zugang zum Luftraum zwischen den Membranen noch zum Gasraum.

Eine Prüfung der technischen Dichtheit ist gleichfalls nicht möglich.

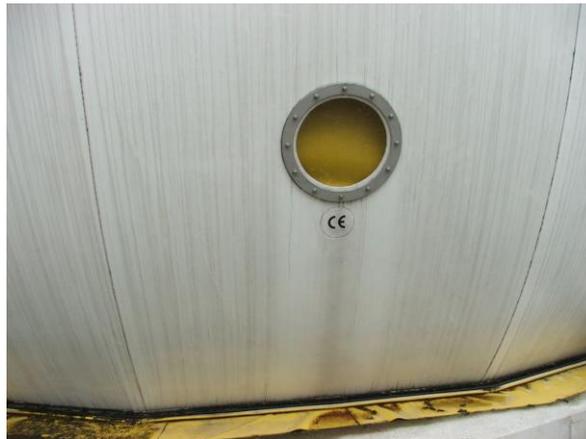
Es scheint, dass der Hersteller des Behälters der Ansicht ist mit einem Blick durch dieses Sichtfenster eine umfassende Beurteilung über den Zustand der inneren Membran erhalten zu können.

Ohne vollständige Demontage der beiden Membranen wird man während der Betriebszeit des Behälters keine objektive Beurteilung der inneren Membran mehr erhalten, die Luft und Gas trennt.

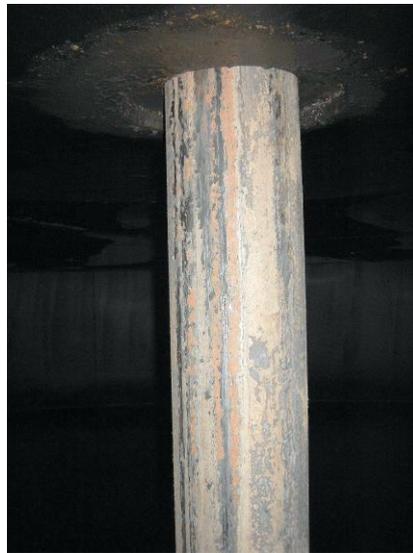
Die Sichtprüfung der im Gasraum befindlichen Teile der Führung der Belastungseinrichtung zeigte deutliche Verschleißspuren.

Die vom Hersteller in der Betriebsanleitung vorgeschriebene Schmierung dieser Teile kann im eingebauten Zustand nicht durchgeführt werden. Hierzu müsste die Führung demontiert werden. Dem Betreiber wurde daher vom Prüfer der Einbau einer wartungsfreien Führung empfohlen, die keine beweglichen Teile im Gasraum aufweist.

Die Durchführung der empfohlenen Maßnahme wurde für das folgende Wirtschaftsjahr eingeplant.

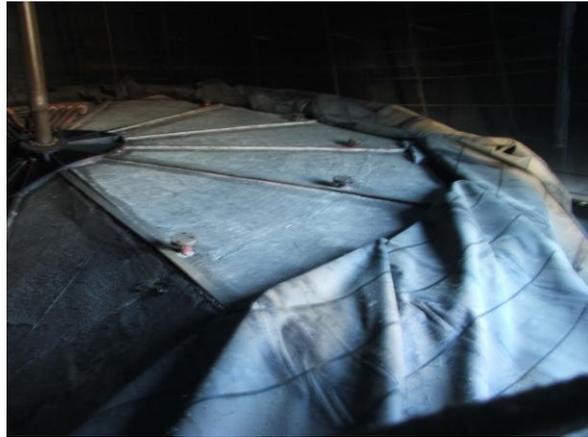
Noch im gleichen Jahr, circa ein halbes Jahr nach der Prüfung, versagte die Führung.

Die Belastungseinrichtung setzte sich in etwa der halben Behälterhöhe auf die Reste der Führungsrohre und verkeilte sich im Behältergehäuse.

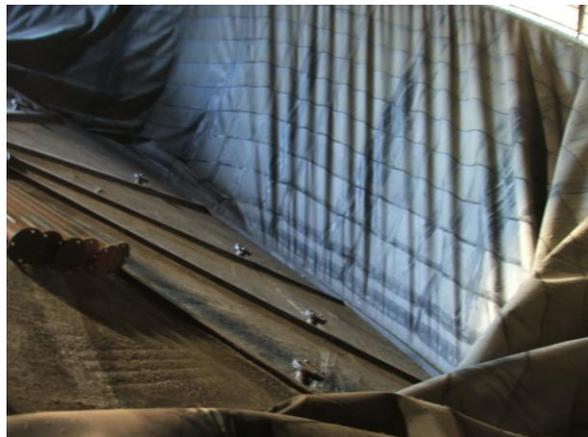
Das freie Ende der Belastungseinrichtung knickte nach unten ab.

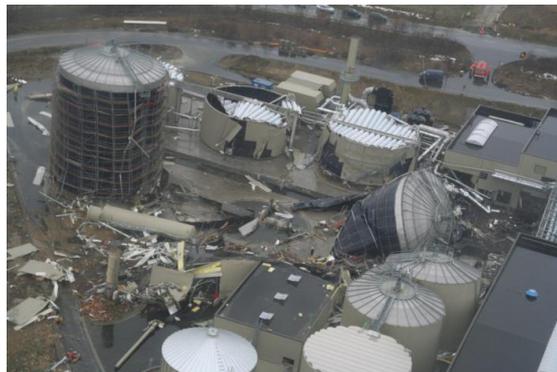
Dies ist ein in der Presse veröffentlichtes Luftbild des Unfalls auf der Biogasanlage der Deponie Deiderode.

Die Anlage bestand aus 3 Fermentern. Der nun nicht mehr als Ganzes vorhandene Fermenter stand auf dem mittleren Fundament.

Unmittelbar nach dem Unfall waren markante Zerstörungen sichtbar:

- . Der mittlere Fermenter ist in kleine Teile zerstört.
- . Die Trümmer sind in einem weiten Umfeld verstreut.
- . Die Dachkonstruktion benachbarter Gebäude ist abgerissen.

Das Gerüst des 3. Fermenters ist in Richtung des mittleren Fermenters in voller Höhe beschädigt.

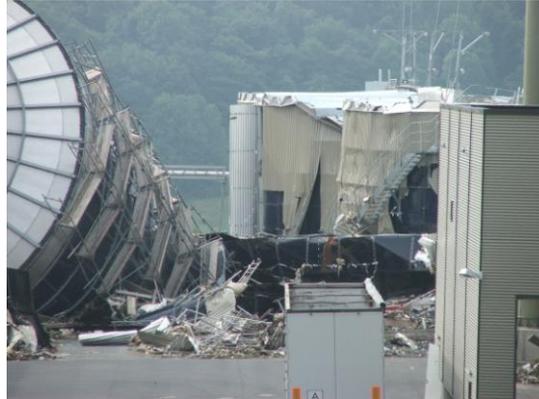
Die Fassade benachbarter Bauwerke ist über eine Höhe von 8 bis 10 m deutlich eingedrückt und teilweise abgerissen.

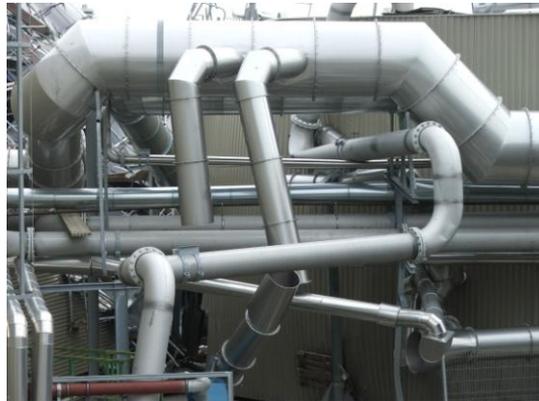
Rohrleitungen, die sich hinter anderen Bauwerken befanden, sind stark deformiert.

Alle diese Schäden lassen eine Explosion im mittleren Fermenter vermuten.

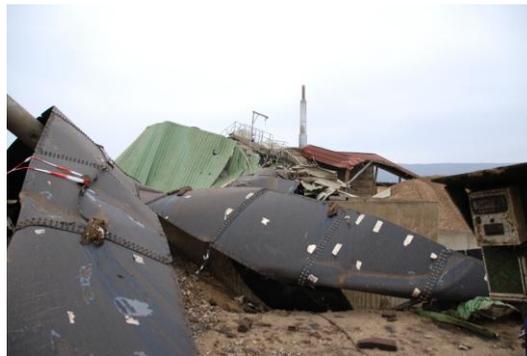
Auch hier wurden die Blechringe des Fermentermantels an der horizontalen Verschraubung auseinander gerissen

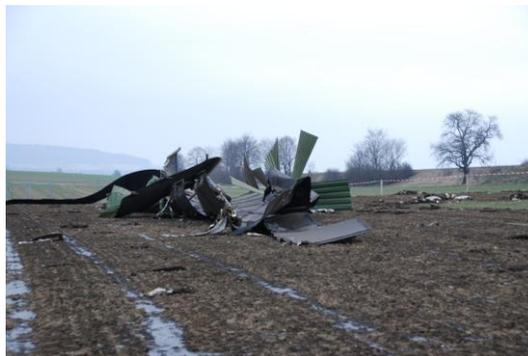
und tonnenschwere Blechteile über 50 m weit geschleudert

Ein Schadensbild, das sehr gut mit einem sehr schnellen Druckaufbau im Inneren des Fermenters, sprich mit einer Explosion, verstanden werden kann.

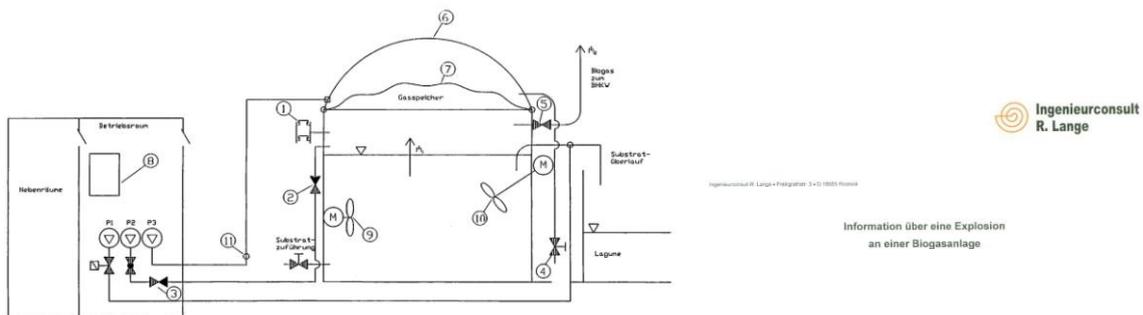
Wertvolle Hinweise zu einer möglichen Unfallursache kann man durch den Explosionsunfall auf der Biogasanlage Babst erhalten.

Als Unfallursache wurde eine bereits bei der Herstellung fehlerhafte Schweißnaht der inneren Membran des Gasbehälters ermittelt. Hierdurch entstand ein Loch, durch das je nach Druckverhältnissen Gas in den Luftbereich oder Luft in den Gasbereich treten konnte. Obwohl der Betreiber der Anlage dem Hersteller mehrfach Betriebsstörungen und Gasgeruch meldete war der Hersteller nicht in der Lage die Leckstelle zu lokalisieren und zu beseitigen.
