Biogasanlage Riedlingen Ein Beitrag zur Klärung der Unfallursache

Roland Stehle, Heilbronn

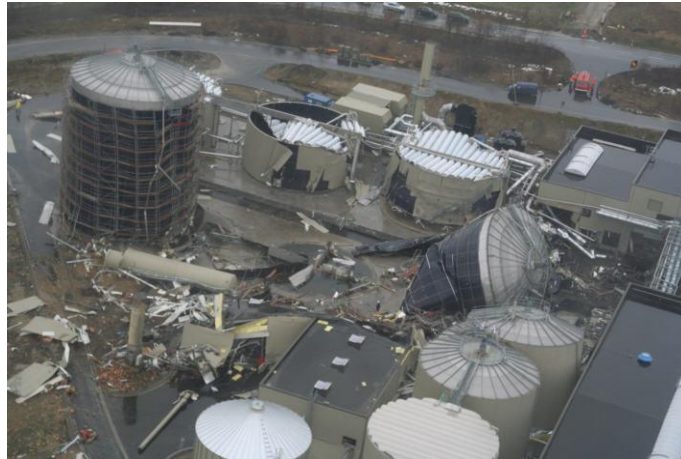
Er erkennt bei diesem Trümmerbild keine Anzeichen einer Explosion und zieht Vergleiche mit dem Unfall auf der Deponie Deiderode.

Auch hier denkt nur ein unerfahrener Laie an eine Explosion. Die mit der Ermittlung der Unfallursache beauftragten Sachverständigen sahen ganz andere Dinge, nur nicht genug Details um die Unfallursache festzustellen. Bis heute ist keine offizielle Erklärung dieses Unfalls bekannt und wird wahrscheinlich auch nicht mehr festgestellt werden.

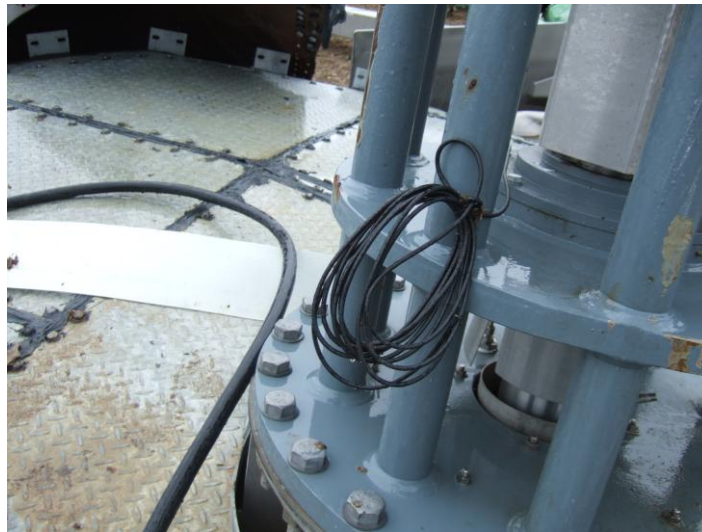
Es war ein Glücksfall, dass das Kabel dieses Sensors noch nicht angeschlossen war.

Die Alarmmeldung der Wassertasse hätte den Betreiber auf die Anlage gerufen und ihn zu einem Verstoß gegen diese Sicherheitsregeln für Biogasanlagen veranlasst. Der Fehler hätte tödlich sein können.
