Sicherheitstechnische Beurteilung von Gasbehältern mit Beispielen von Unfällen

Roland Stehle, Heilbronn

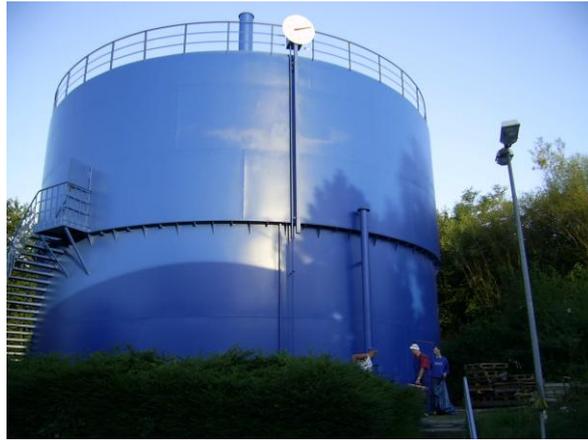
Es scheint, dass der Hersteller des Behälters der Ansicht ist mit einem Blick durch dieses Sichtfenster eine umfassende Beurteilung über den Zustand der inneren Membran erhalten zu können.

Ohne vollständige Demontage der beiden Membranen wird man während der Betriebszeit des Behälters keine objektive Beurteilung der inneren Membran mehr erhalten, die Luft und Gas trennt.

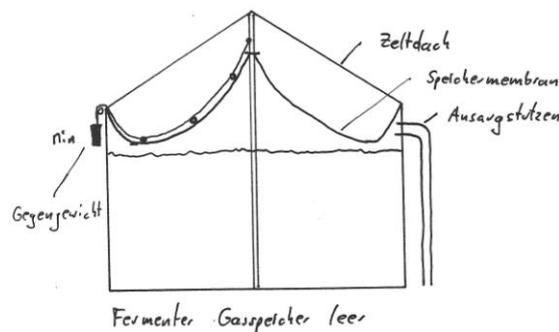
Der Unfall ereignete sich auf einer landwirtschaftlichen Biogasanlage wenige Monate nach deren Inbetriebnahme. Nur durch glückliche Umstände war kein Menschenleben zu beklagen.

Landwirtschaftliche Biogasanlagen werden häufig mit drucklosen Gasbehältern betrieben, die durch eine über dem Fermenter eingespannte Speichermembran gebildet werden. Die Speichermembran ist zum Witterungsschutz durch ein Zeltdach abgedeckt und selbst nicht sichtbar.

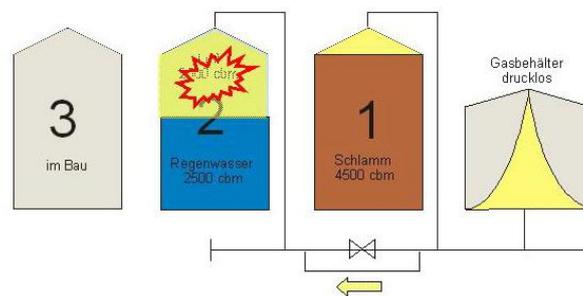
Aus den Pressemitteilungen geht hervor, dass der Fermenter 1 mit Schlamm gefüllt war und Gas produzierte.

Fermenter 2 war zu 60% mit Regenwasser befüllt, darüber befand sich Luft.

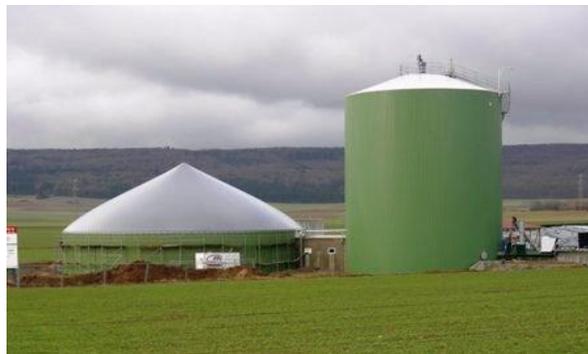
Die Biogasanlage Daugendorf unterscheidet sich in wesentlichen Punkten von der Anlage Deiderode. Sie bestand aus einem Fermenter und einem Nachgärbehälter mit aufgesetztem Doppelmembrangasbehälter.

Ich möchte daher auch hier eine Möglichkeit aufzeigen wie eine g.e.A. im Fermenter entstanden sein könnte.
